# **Praha – Motolská skládka**

## **Geotechnický monitoring**

### **Etapová zpráva č. 13**

Číslo a název zakázky: **21 7242 Praha Motol skládka, monitoring**  
Objednatel: **Městská část Praha 5**  
**Náměstí 14. října 1381/4, 150 22 Praha 5**  
**Odbor správy veřejného prostranství a zeleně**

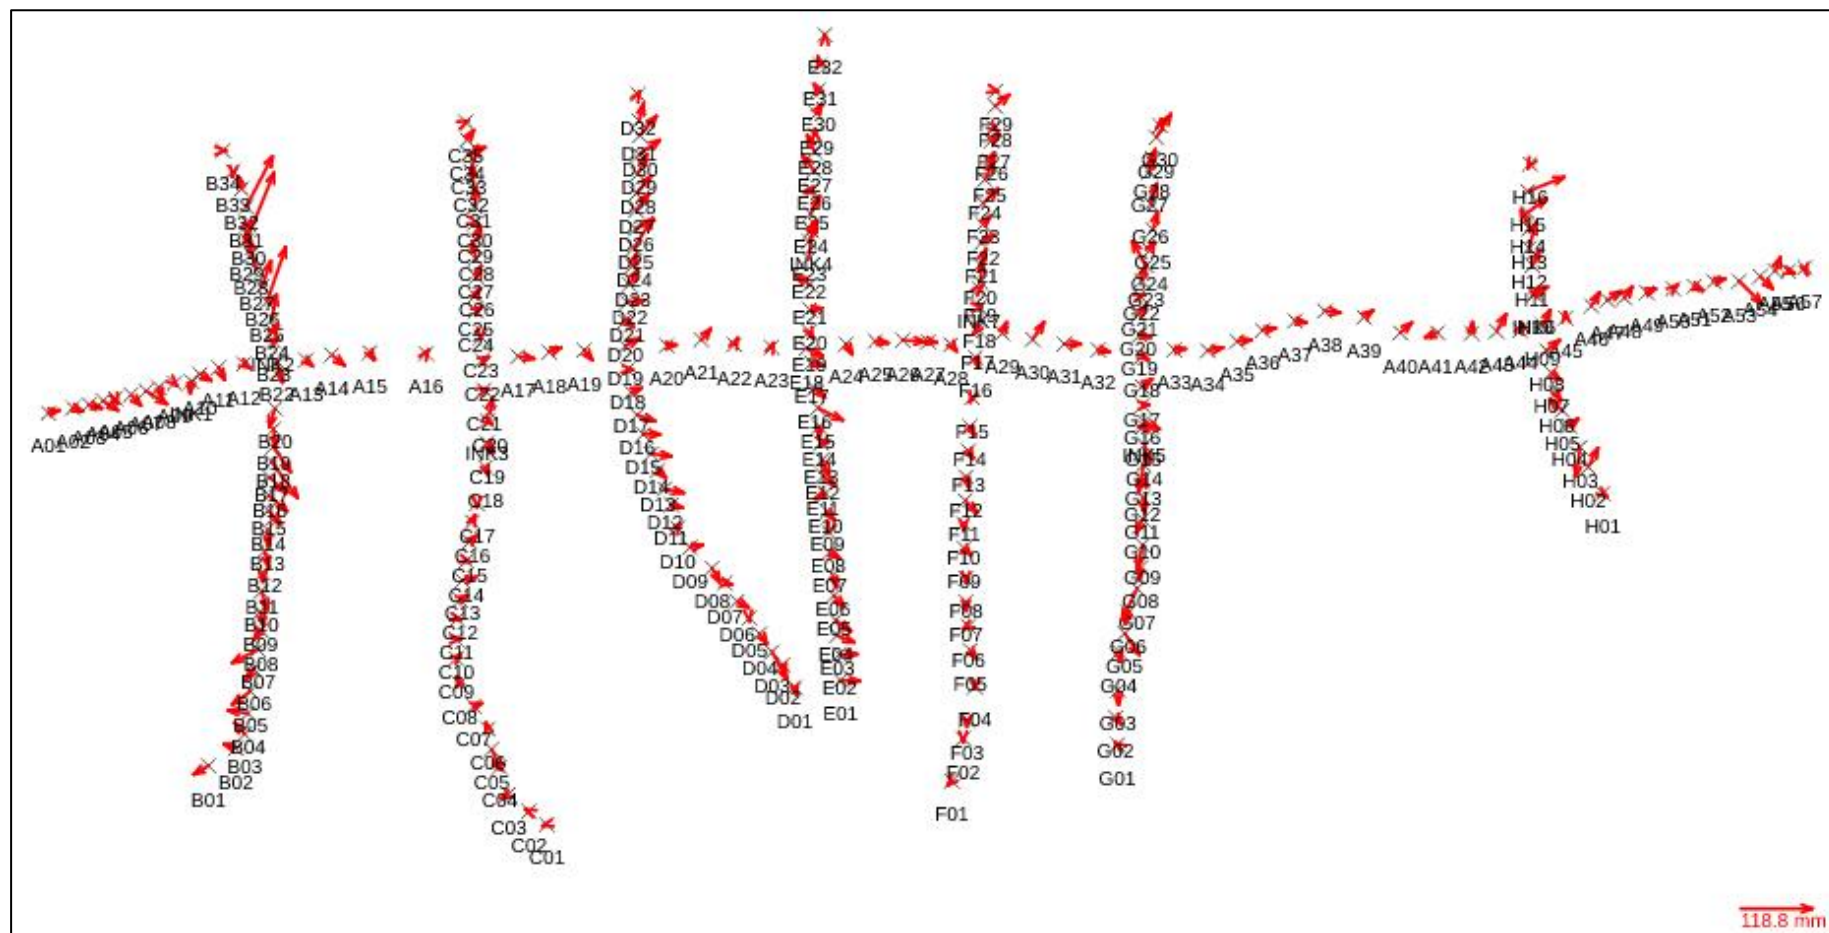
Obr. 1: Sledování deformací povrch

Vertikální deformace vykazují zejména poklesy. U části bodů dochází k pokračujícímu trendu poklesů. Celkem 170 bodů přesáhlo celkovou hodnotu poklesu vyšší než 20 mm, což je o 26 bodů více než v minulé etapě. Nejvyšší celková hodnota poklesu byla zaznamenána u bodu C23 (123 mm, přírůstek 15 mm), C22 (100 mm, +14 mm), C20 (88 mm, +15 mm), G18 (87 mm, +18 mm), A16 (85 mm), A17 (78 mm, +31 mm, největší přírůstek), B26 (75 mm), G17 (67 mm), B23 (66 mm), B27 (64 mm), B20 (64 mm), G11, E14 a G19 (63 mm), B24 (62 mm), F20 a G13 (61 mm), A12 a G12 (60 mm), C25 a E20 (58 mm), A12, B22, E13, G14 a G30 (57 mm), A13, A14 a G15 (56 mm), D18 a E15 (55 mm), A32, A40, B25, E16 a E22 (54 mm), A34, A37, C21, D19, E21 a G16 (53 mm), A09, A20, A25, A36 a G21 (52 mm), C27 a G19 (51 mm), A10 a C24 (50 mm), A22, A33 a G20 (49 mm), G10 (48 mm), A24, A35 a B19 (47 mm), A15, A38, A39, C26, D16 a INK1 (46 mm), A19, B28 a E18 (45 mm), C16, E11, E17, INK2 a INK5 (44 mm), C17 (43 mm), A11, B15 a G23 (42 mm), A18, C19, C28, C31, D20, F14 a F21 (41 mm) a A31, B17 a C33 (40 mm).

Největší dílčí poklesy jsou kromě výše zmíněného bodu A17 (31 mm) dále u bodů A21 (20 mm), G18 (18 mm), B23, C21, G12, G13, G14, G15, G16, G17 a G19 (16 mm), C09, C20, C23 a E17 (15 mm), C22, C24 a E20 (14 mm), F20 a F21 (13 mm), A20, B20, C2, E15, E16, C25 a INK1 (12 mm), C19, C26, C27, C28, C29, C31, C32, E19, E21 a E24 (11 mm) a A09, A10, A13, A18, A27, A32, B27, C30, E22, E26, G20, G21, G22, G23, a INK7 (10 mm). Část bodů vykazuje zdvih, ale je to nepatrné množství bodů a hodnoty jsou převážně v řádu prvních mm.

Část deformací lze přisoudit nepřesnostem a chybám měření, která se pohybuje na úrovni  $\pm 5$  mm a v poloze rovněž nestabilitou bodů, popřípadě drobným poškozením. Ve srovnání s minulou etapou však došlo ke zvětšení počtu bodů s výraznějšími deformacemi, zejména s poklesy.

Z výše uvedeného shrnutí vyplývá, že u části profilů (bodů) je pozorován trvalý trend nárůstu deformací, celkové hodnoty deformací se pohybují v řádu do 10 cm. Z hlediska varovných stavů došlo k překročení předpokládané hodnoty deformací (50 mm), ale vzhledem k nízké rychlosti přírůstků deformací není nutno, dle názoru zpracovatele, přijímat opatření z hlediska varovných stavů. Trend přírůstků deformací je však trvalý, proto zpracovatel doporučuje v monitoringu deformací povrchu skládky dále pokračovat, dokud nebude zahájena sanace skládky.

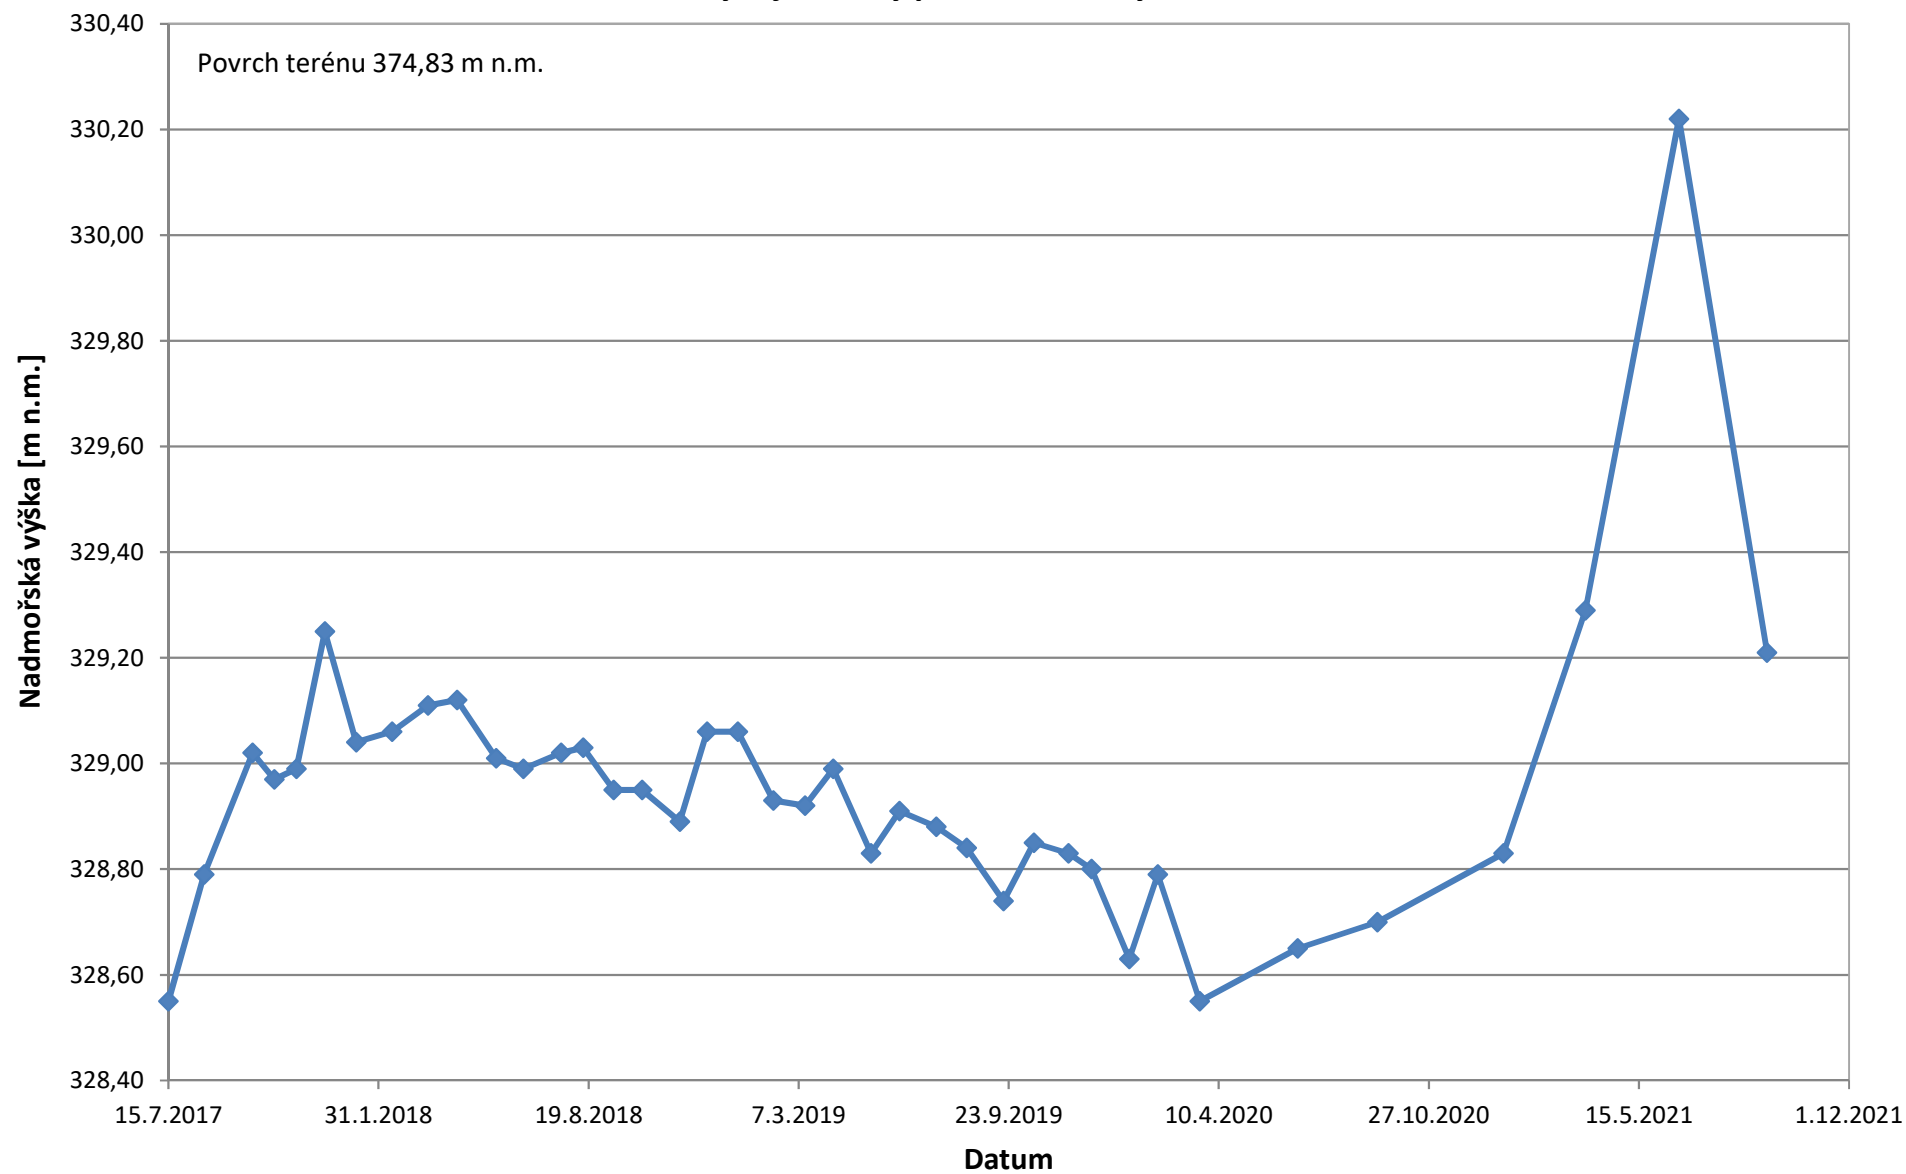
### Vývoj hladiny podzemní vody ve vrtu HG1

Ze sledování úrovně hladin ve většině objektů dochází od jara 2020 k vzestupnému trendu úrovně hladiny podzemní vody. Ve vrtech HG1-HG4 ve skládkovém tělese a ve vrtech HG9 a HG10 došlo k minimálním rozdílům úrovně hladin. Změny úrovně hladiny se pohybovaly od 0,1 do 0,4 m.

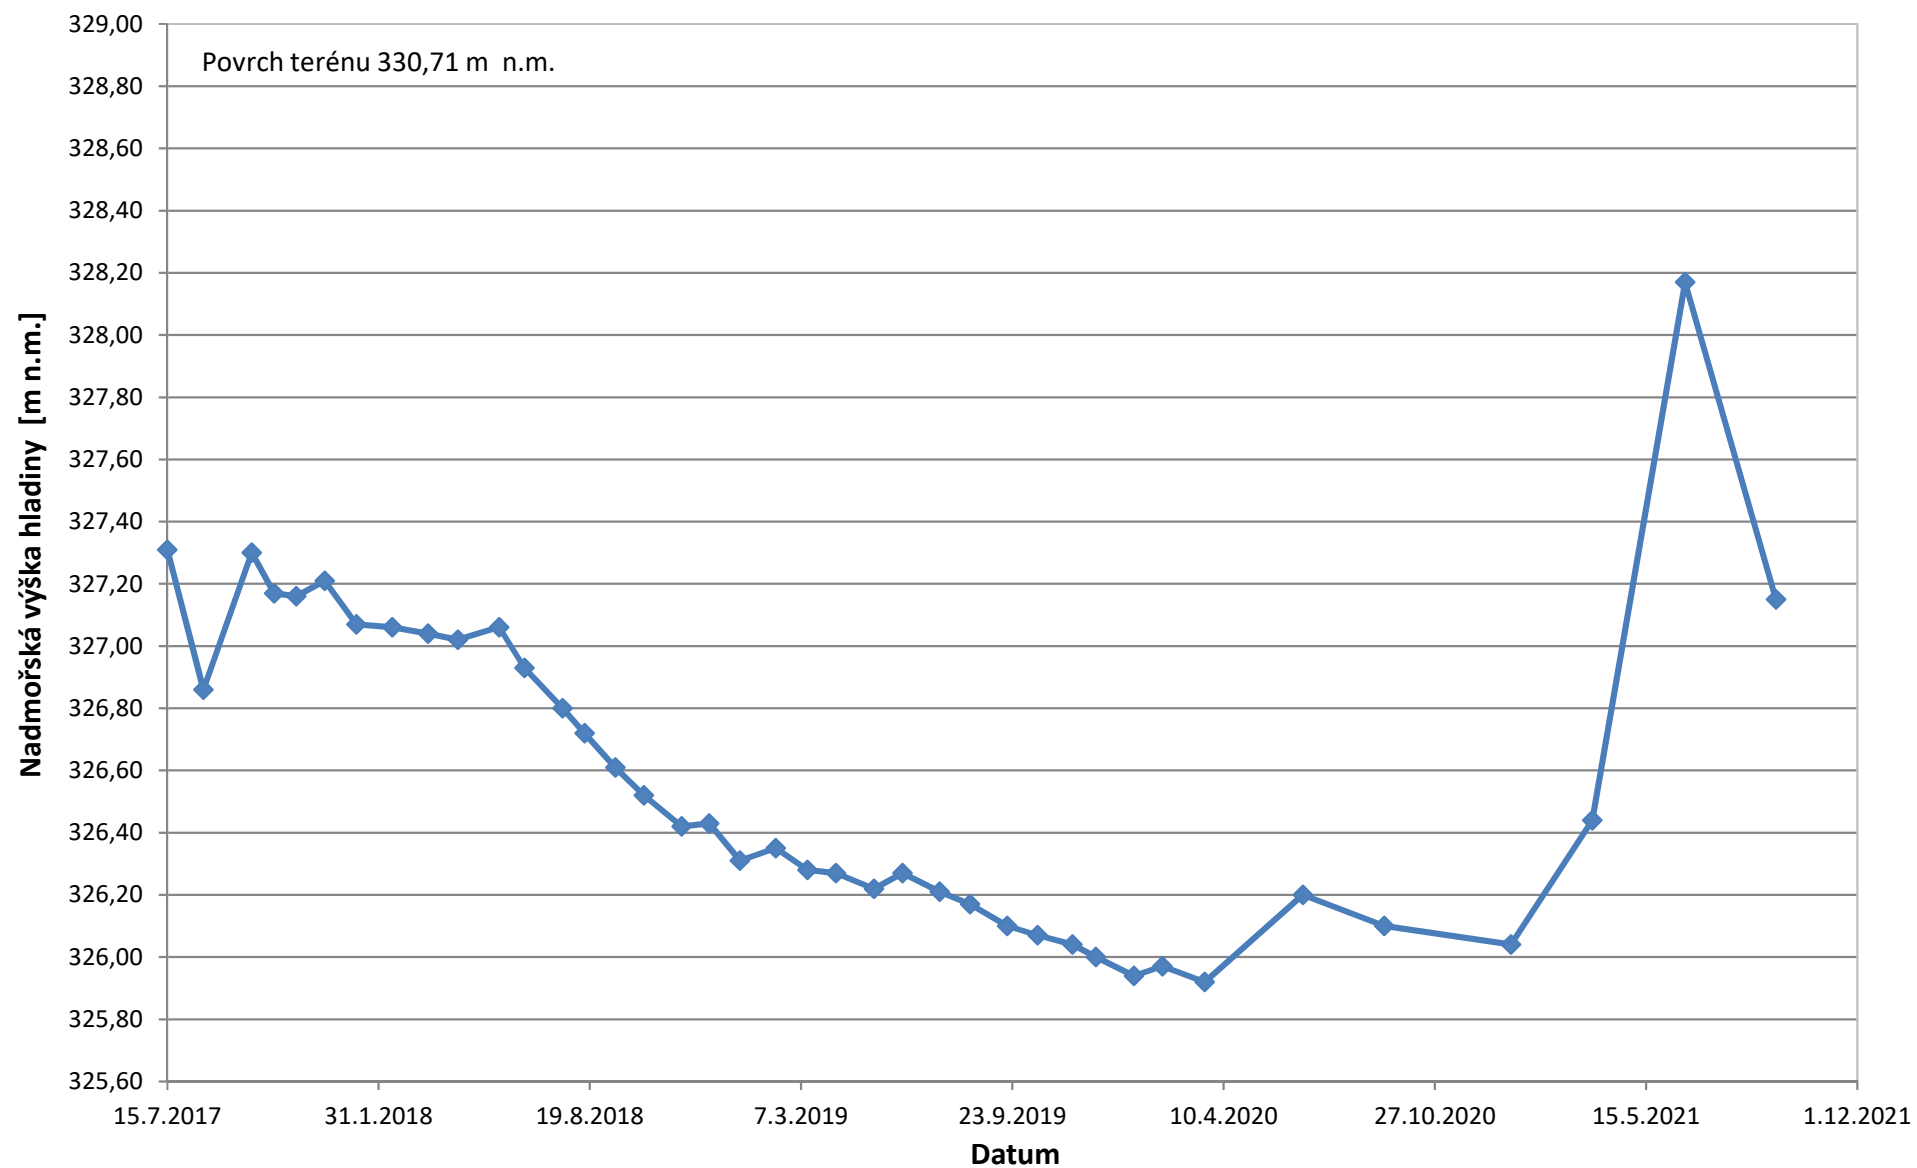
### Vývoj hladiny podzemní vody ve vrtu HG5

V severní části skládky ve vrtu HG 5 a v jižní části skládky ve vrtech HG6 až HG8 došlo ve srovnání s průměrnou úrovní hladiny podzemní vody 2017- března 2021 k nárůstu hladiny podzemní vody o 0,6 až 1,2 m.
