## **Zápis statika ze dne 9.9.21**

Po zahájení prací na opravě pro dočasné užívání jmenovitých garáží v Areálu Svornosti 1 podle Statického posudku TP 093-18 byla na vyžádání provedeno ohledání stavu.

**Místo:** Areál garáží u objektu Svornosti 1, Praha 5

## PŘÍLOHA Č.1 – schéma návrhu dle varianty č.1

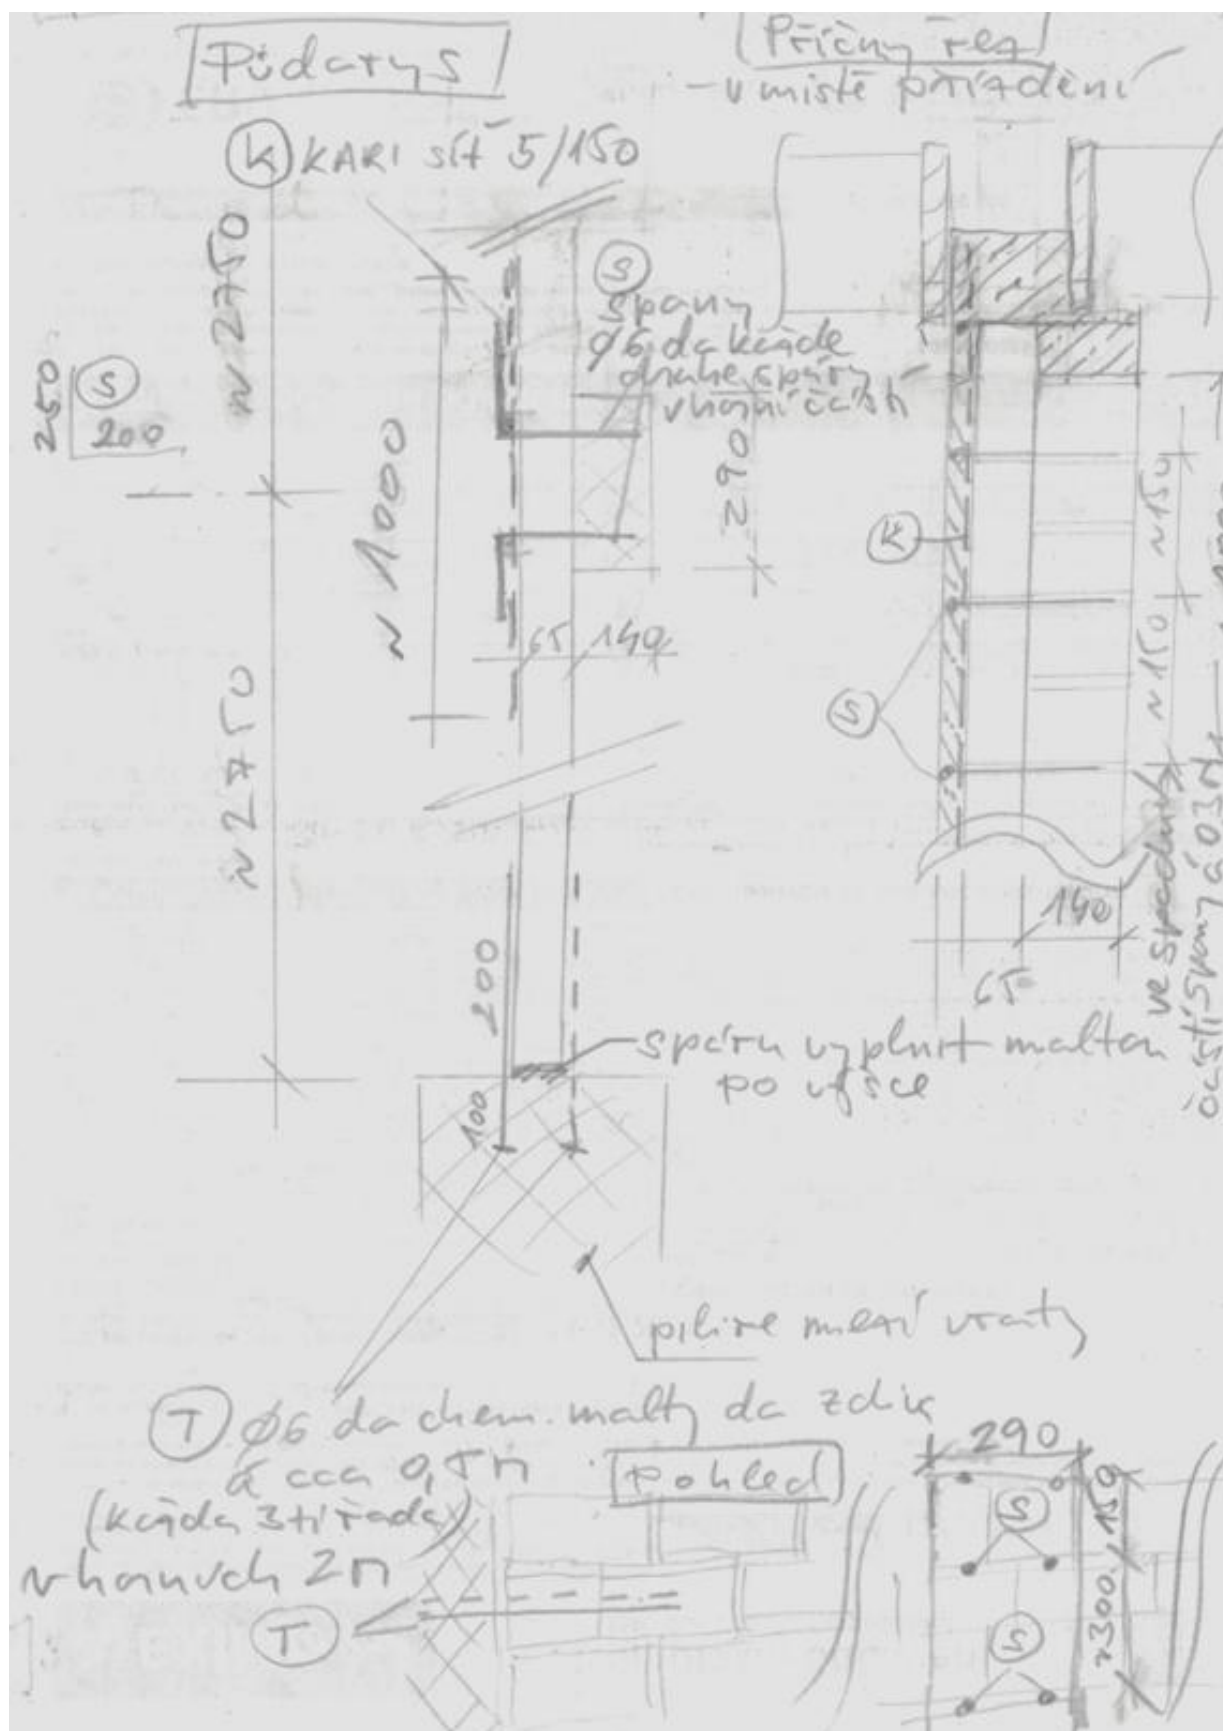
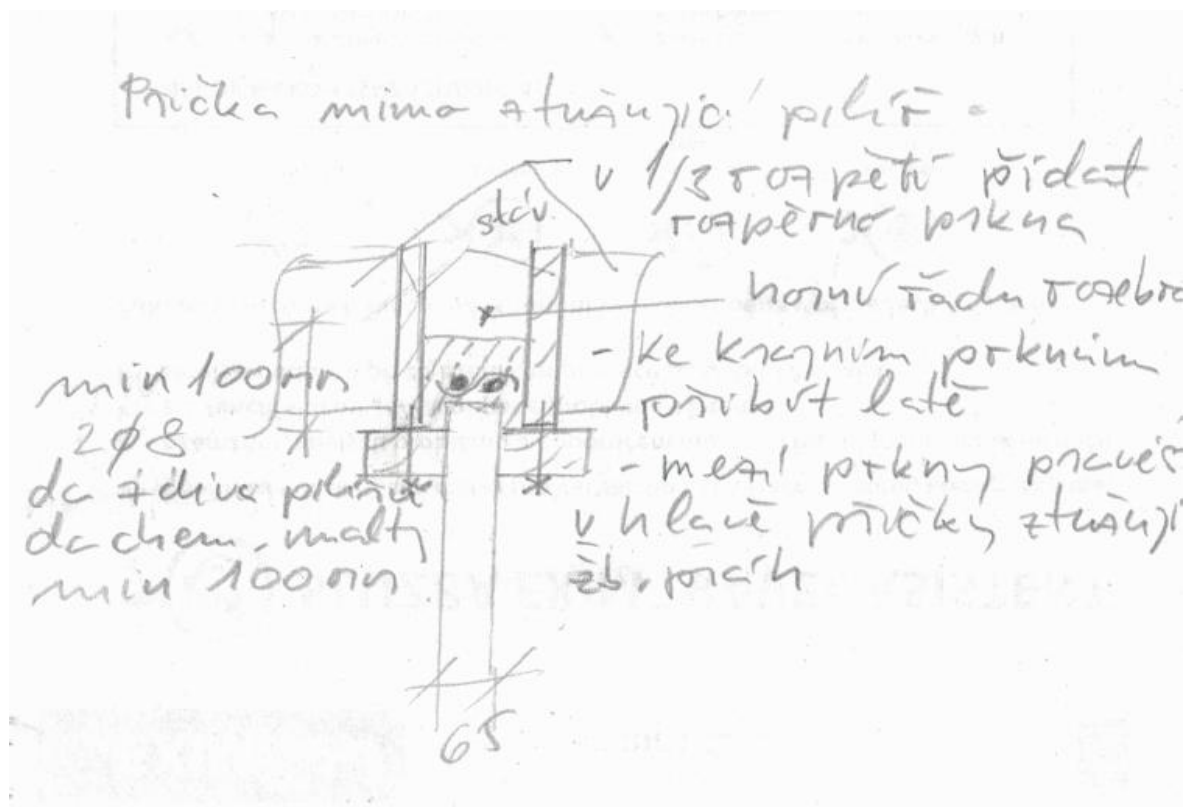
→ Po současném plošném otlučení omítek příček je patrné, že oproti původním podkladům, jsou všechny tyto příčky vyztužené na štorc z CP, tedy o tl. 65mm. Provázání zdiva příček se obvodovými stěnami je minimální, max ve dvou místech po výšce, zbytek byl maltován. Při použití bouracího kladiva došlo k roztřesení výplňové malty mezi příčkou a stěnou. U líců příček směrem k prknům už v této chvíli také není patrné zaklínování koruny, dřevěné klíny a prohození maltou mohly odpadnout při bourání.

→ Štíhlost příček o tl 65mm o výšce cca 2,8m, i v případě, že by v hlavě byla tuze opřena překračuje limitní štíhlost dle v současné době platných norem ( $h_{ef}/t_{ef} = 1,5 \cdot 2,8 / 0,065 = 64,6 \geq 27$  ČSN 1996-1-1 ( pro dočasné konstrukce  $1,2 \cdot 27 = 32,4$ ).

VARIANTA 1: Zesílení pomocí přizdění zděného pilířku cca v polovině délky příčky. Přizdění se provede zdivem z CP, přičemž je možné použít rozebrané zdivo dělicích příček z garáží, které obnovované nebudou. Stáv. příčka bude k přizděnému zdivu kotvená pomocí L spon z pr. 6, které budou vázané přesahem ke Karí síti 5/150-5/150, osazené z druhého líce stáv. příčky. Na krajích příčky se nejdříve řádně vyplní styčná spára příčky k podélným stěnám. Poté se provedou přídatné zajištění osazením pomocí prutů pr.6 vlepených do zdiva pilířů do chemické malty.

V tomto případě je navrženo stávající dřevěné prvky, které dříve nesli podhled) v konstrukci ponechat a využít pro opření příček v hlavě. Konstrukce se případně posílí přídatnými příložkami z prken na hřebíky - např. při uhnutí ve zhlaví a nebo tam kde jsou prkna nastavována uprostřed rozpětí. Nový pilířek se ukončí mezi prkny zabetonováním a spojením s novým žb. prahem v koruně. Nový práh v koruně se provede mezi stáv. prkny ( horní řadu cihel odebrat). Cca v třetinách rozpětí se před vylitím betonu provede mezi prkny přídatné prkenné rozepršení ( obdoba stávajícího uprostřed rozpětí). ŽB práh se vyztuží 2xprof.8, které se na koncích vlepí na chem. maltu do hl. cca 100mm do podélného zdiva. Schéma řešení je patrné v Příloze č. 1 tohoto Vyjádření.
