## **EXPERTNÍ POSUDEK**

### **4 - 2024**

**Posouzení stavebně – technického stavu  
tenisové haly ZŠ Drtinova.**

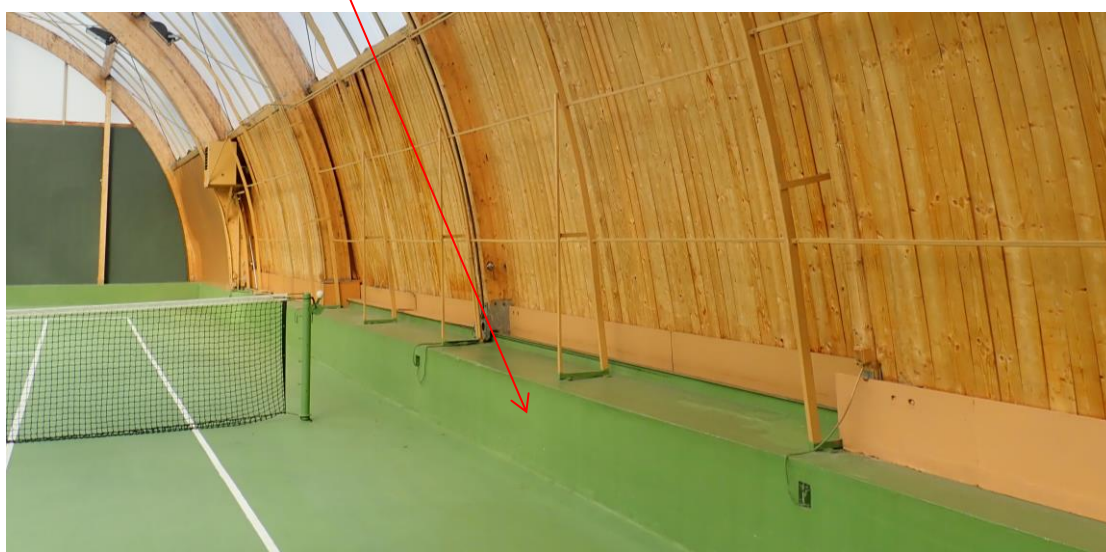
Obr. 2 Základová konstrukce haly

Do základových pásů jsou kotveny kolejnice pojezdu pohyblivých střešních dílů a nepohyblivé střešní oblouky a konstrukce štítových stěn. Na základové pásy navazuje podkladní deska a podlaha haly. Na základové konstrukci nenalezeny významné statické trhliny.

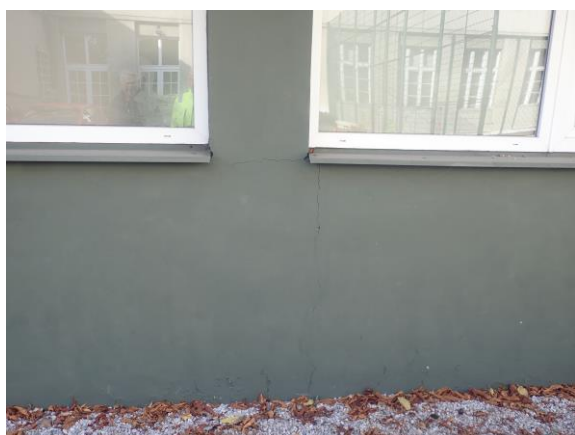
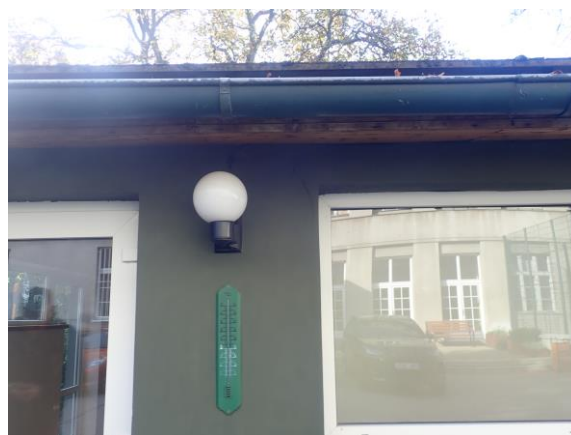
Na obvodových stěnách nalezeny na vnější straně stěn vodorovné a svislé trhliny. Svislé trhliny jsou v místech oslabeného průřezu zdiva výplněmi. Vodorovné trhliny jsou cca v polovině konstrukční výšky stěny. Všechny trhliny jsou překryty fasádní barvou, trhliny nezjištěny v aktivním stavu, tj. bez nátěru. Šířka trhlin zjištěna v rozmezí 0,2 – 1,4 mm.

Obr. 4 Stav stěn přístavby – svislé trhliny

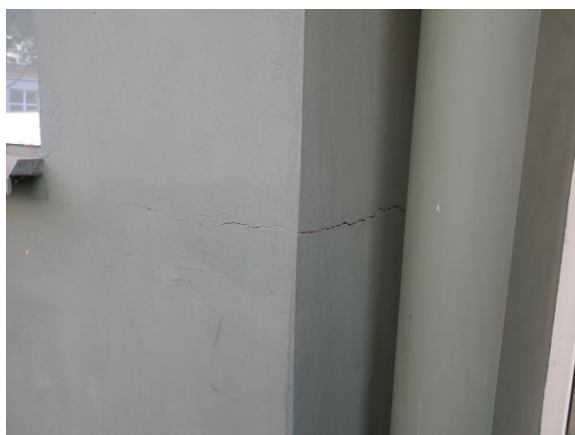
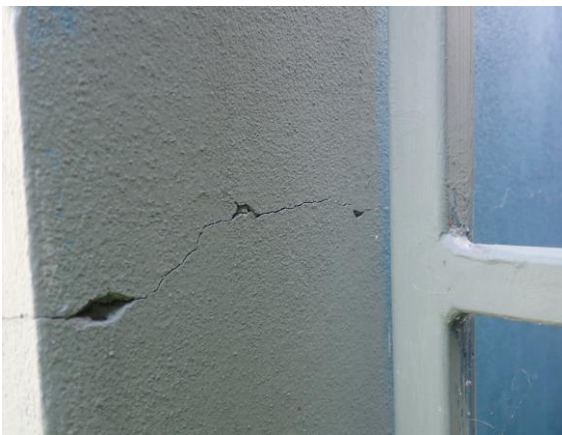
Obr. 5 Stav stěn přístavby – vodorovné trhliny

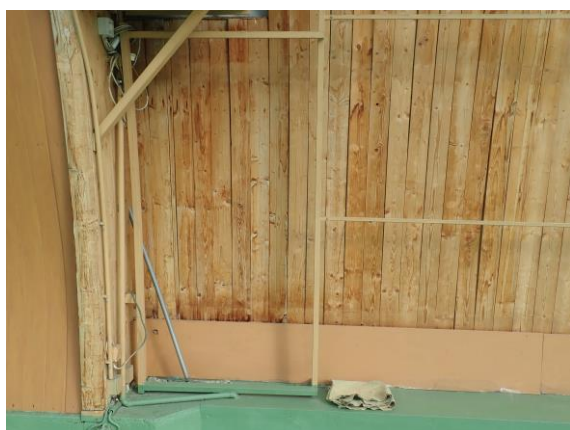
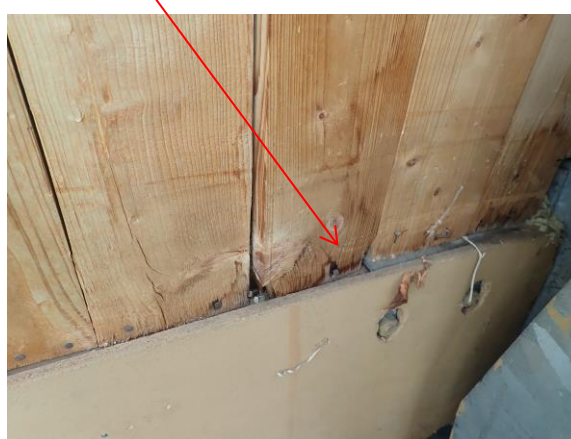
Stav obloukových dřevěných nosníků zjištěn bez známek mechanického a biologického poškození. Opláštění oblouků plastovými komůrkovými deskami, které nahradily původní krycí plachty, jsou bez viditelného poškození a přes desky nezatéká srážková voda. Dřevěné opláštění spodní části oblouku je z venkovní strany překryto krycími plachtami s pevným uchycením. Vnitřní strany dřevěných výplní je v celkově dobrém stavu. Nalezeny jednotky prken s opotřebovanými konce u uchycení.

Obr. 7 Výplně sekcí stěn – pohled z vnitřní strany s opotřebením desek

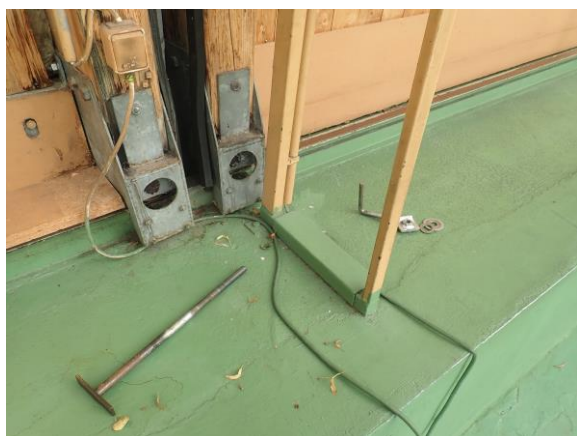
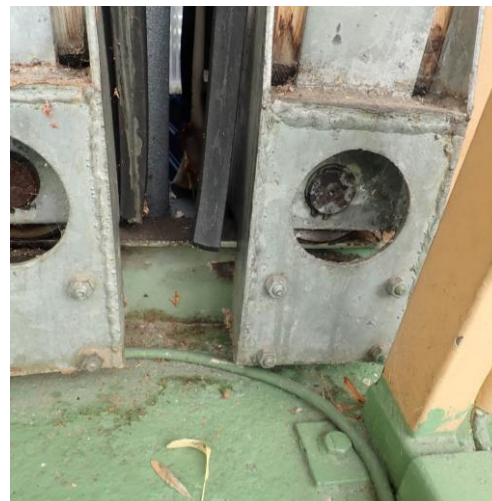
Obr. 8 Středová mezera mezi posuvnými prvky, mechanika posuvu sekcí

Posuvná mechanika prověřena rozevřením, dle možností zimního zakrytí plachtami. Mechanika posunu plně funkční včetně vloženého miralonového těsnění mezery mezi posuvnými díly. Dřevěné vazníky na viditelných plochách nevykazují poruchy a vady.

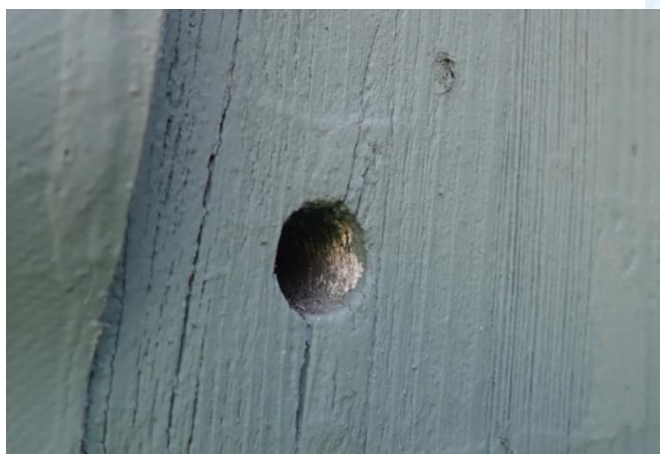
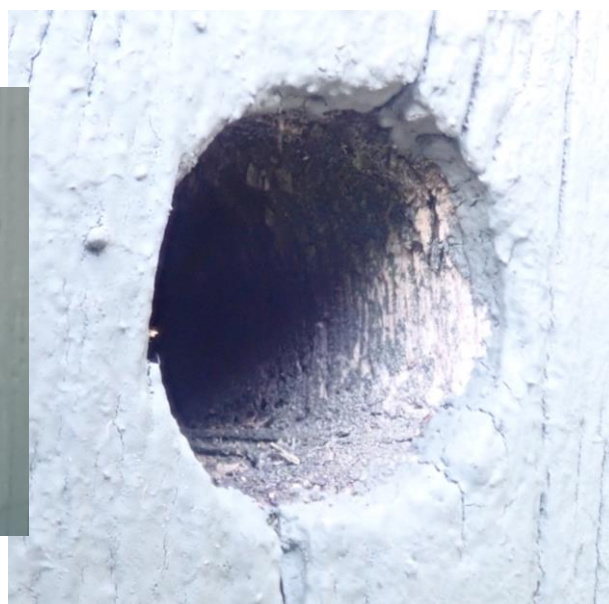
Obr. 9 Sonda do dřevěného vazníku s detailem

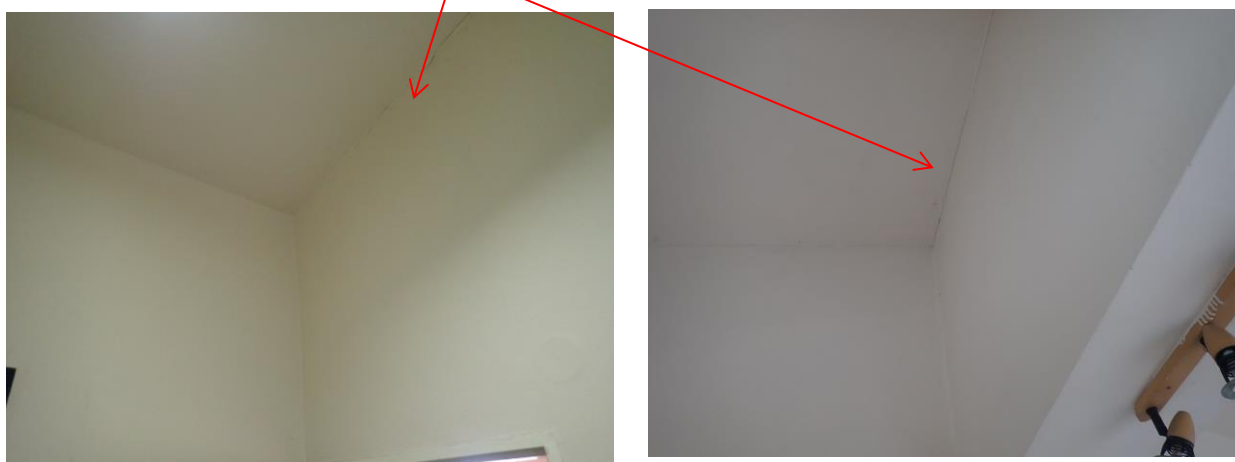
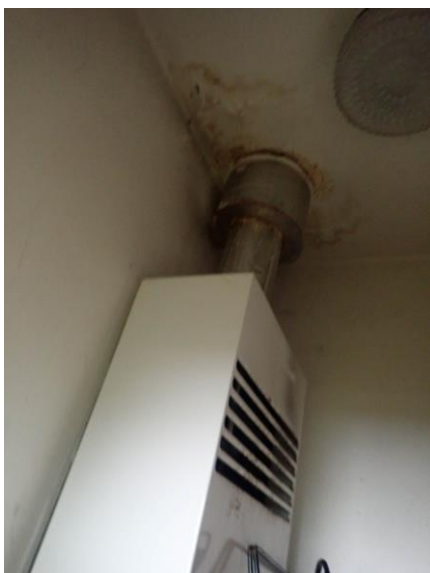
Stropní konstrukce haly je součástí nosné obloukové konstrukce a je popsána v části 3.1.2. Přístavba je jednopodlažní a stropní konstrukce je tvořena podhledem střešní konstrukce. Podhled ze sádkartonové konstrukce je zavěšen na ocelovém roštu, který je uchycen na dřevěných vaznících. Na rozhraní stěna/strop nalezeny trhlinky v chodbě, klubovně a šatnách. Průhyby podhledu nezjištěny. Zjištěn průsak kolem kouřovodu zavěšeného kotle v technické místnosti.

Obr. 10 Stropy SDK konstrukce s trhlinami na rozhraní strop/stěna

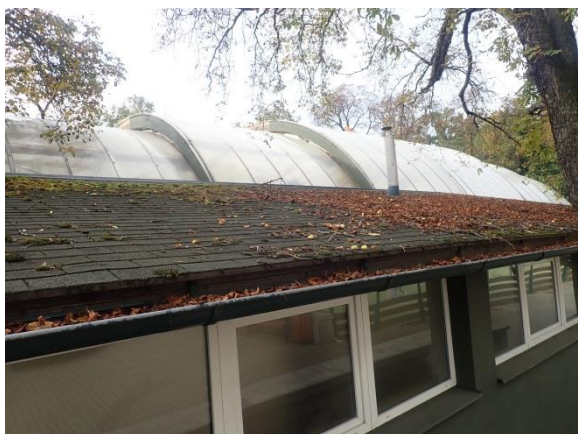
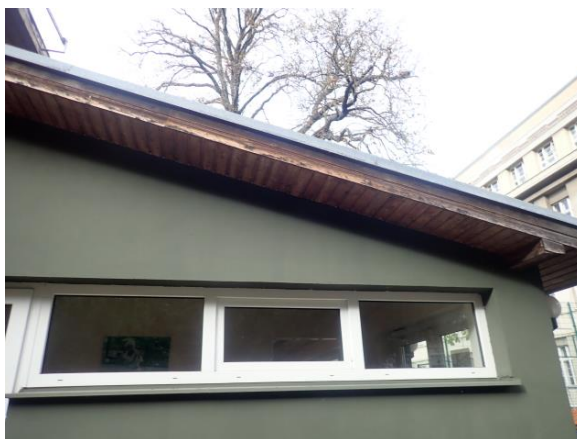
Jsou osazeny na přístavbě a jsou tvořeny ukončovacími plechovými profily, žlaby a svody srážkových vod. Nenalezeno poškození oplechování a svodů. Materiál oplechování pozinkovaný plech s nátěrem.

Obr. 12 Klempířské konstrukce – ukončovací okapový a zavětrovací plech.

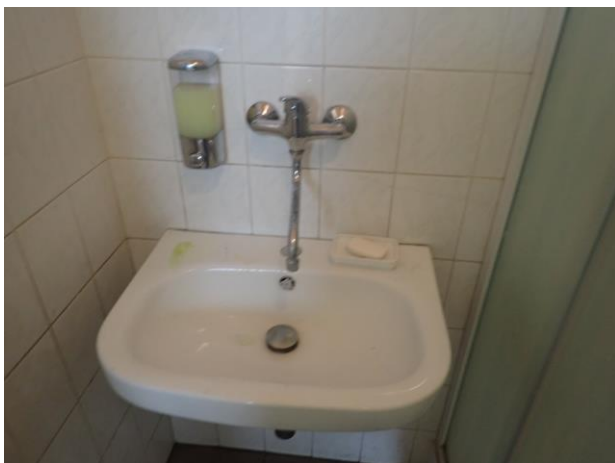
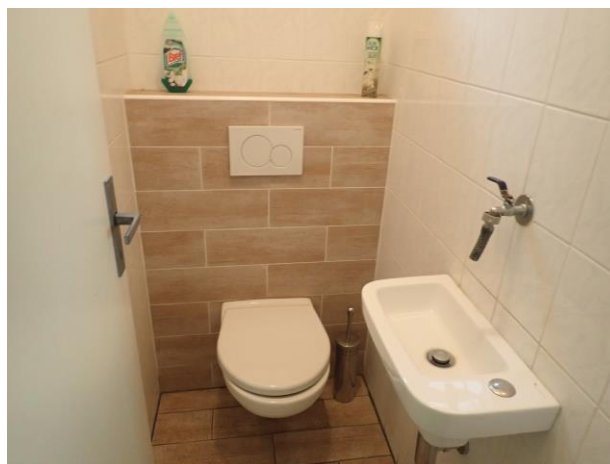
Obr. 15 Keramický obklad místnosti 1.05 a 1.06

Obklad na WC proveden za mísou na předstěně. Obklad v koupelně porušen vodorovnou trhlinou na stěně u umyvadla.

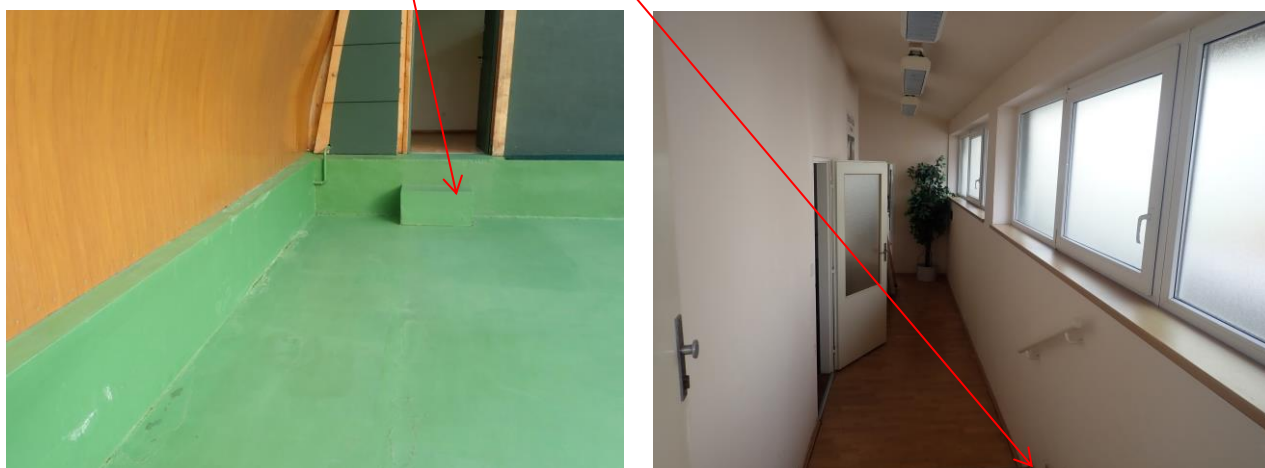
Obr. 16 Schodišťové stupně v hale a v místnosti 1.02

Pojezdové kolejnice jsou ukotveny do betonových pásů bez zjevných vad. Pásky pro ukotvení vazníků jsou bez staticky významných trhlin. Trhliny na rozhraní pásů a podlahy jsou způsobeny dotvarováním konstrukce, smršťováním betonu a následným působením objemových změn. U schodů v hale chybí zábradlí.

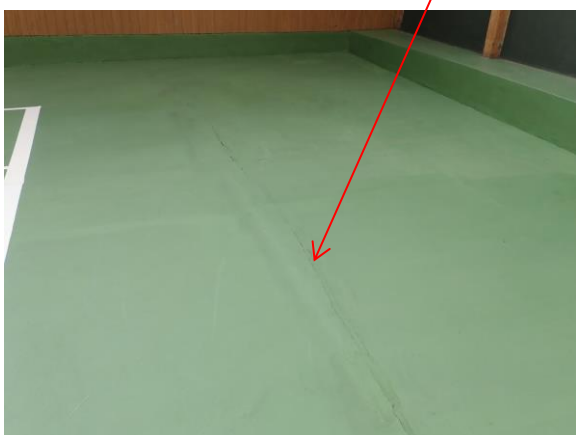
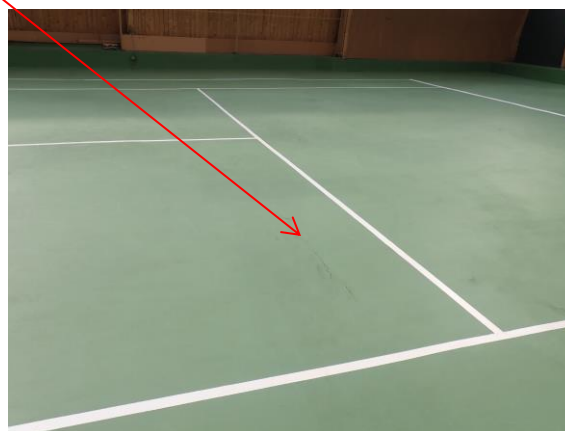
Sportovní hala má konstrukci podlahy navazující na podkladní betonovou desku. Povrch je dle vyjádření vlastníka objektu opatřen protiskluzovým povrchem. Povrch vykazuje trhliny a ojedinělé výstupky na cca  $20 \text{ m}^2 < 10 \%$  plochy. Do povrchu jsou zapuštěny sloupky pro napnutí hrací sítě a dešťové vpusti.

Obr. 18 Povrch sportovní haly – podélné a příčné trhlinky

Tenisový kurt je pravidelně využíván. Na ploše nejsou viditelná místa s nestejnobarevností povrchu, nebo odlupováním nátěru. Podlaha haly je poškozena trhlinkami a boulemi. Nerovnosti mohou mít negativní vliv na hru, změnou úhlu odrazu míče. Výměra poškození je do 10 %, dle čl. 6.4 ČSN 74 4505 lze tyto vady opravit lokálně.

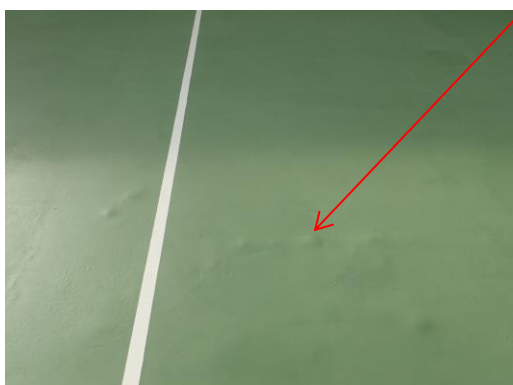
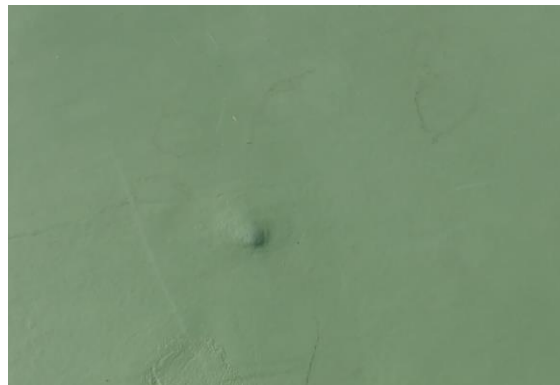
Obr. 19 Lokální nerovnosti hrací plochy – výstupky

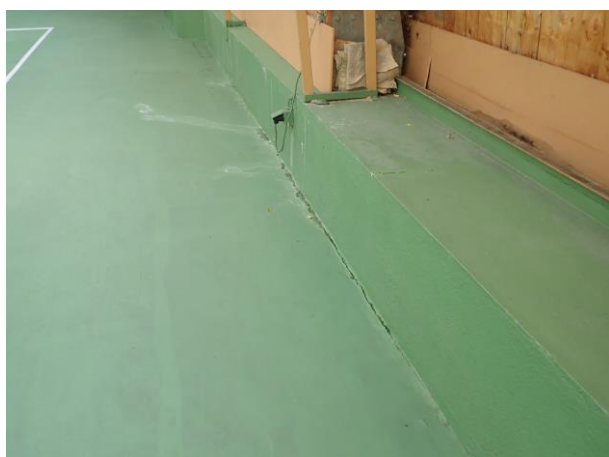
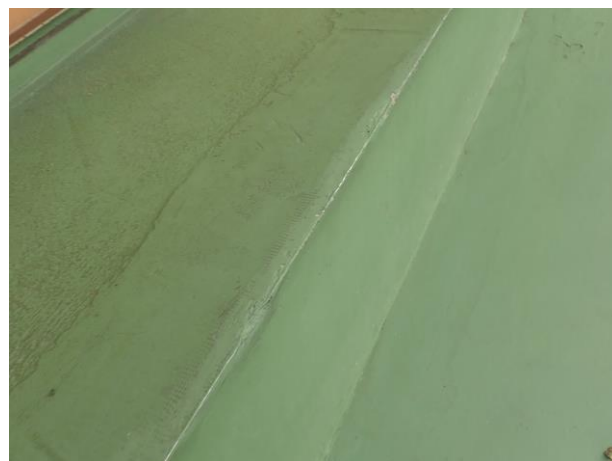
Obr. 20 Podélná spára u stěnového pásu

Spára na rozhraní stěnového pásu a podlahové desky na 2,5 m rozevřená s poruchou těsnosti. Podélná spára v podlaze zatřena barvou, neaktivní.

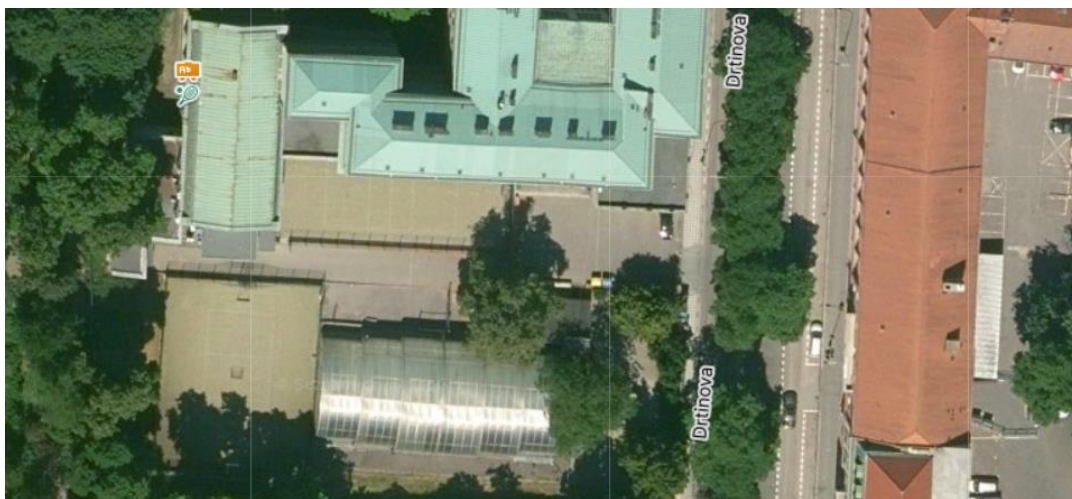
Obr. 23 Otevírací střecha haly – zavřená střecha

Dle zjištění na místě lze posouvat prostřední dva segmenty. Ovládání ověřeno praktickou zkouškou. Celkové posunutí nelze v zimním provozu (nasazený ochranný plášť na vnější plášť) provádět v plném rozsahu. Funkčnost případného posuvu dalších sekcí nelze ověřit pro zastavení konstrukcemi a zavěšení vytápění. V dokumentaci 1) zakresleny dvě posuvné kolejnice v řezu B-B', druhá kolejnice není pro obklad viditelná.

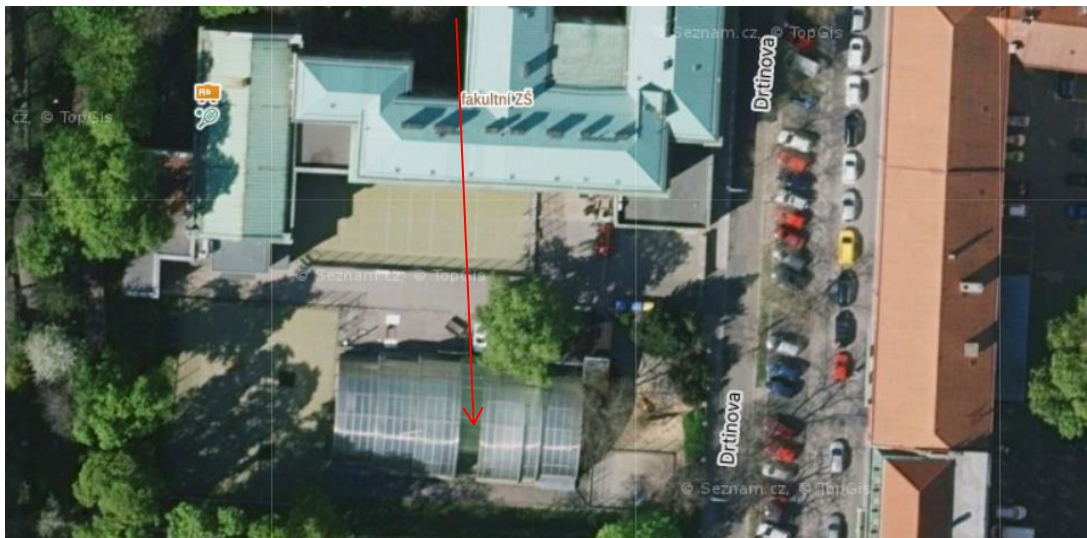
Obr. 24 Otevírací střecha haly – otevřená střecha

Ověřena funkčnost posunu střešních dílů praktickou zkouškou. Podklady leteckých snímků [www.mapy.cz](http://www.mapy.cz).
