## **EXPERTNÍ POSUDEK**

### **4 - 2024**

**Posouzení stavebně – technického stavu  
tenisové haly ZŠ Drtinova.**

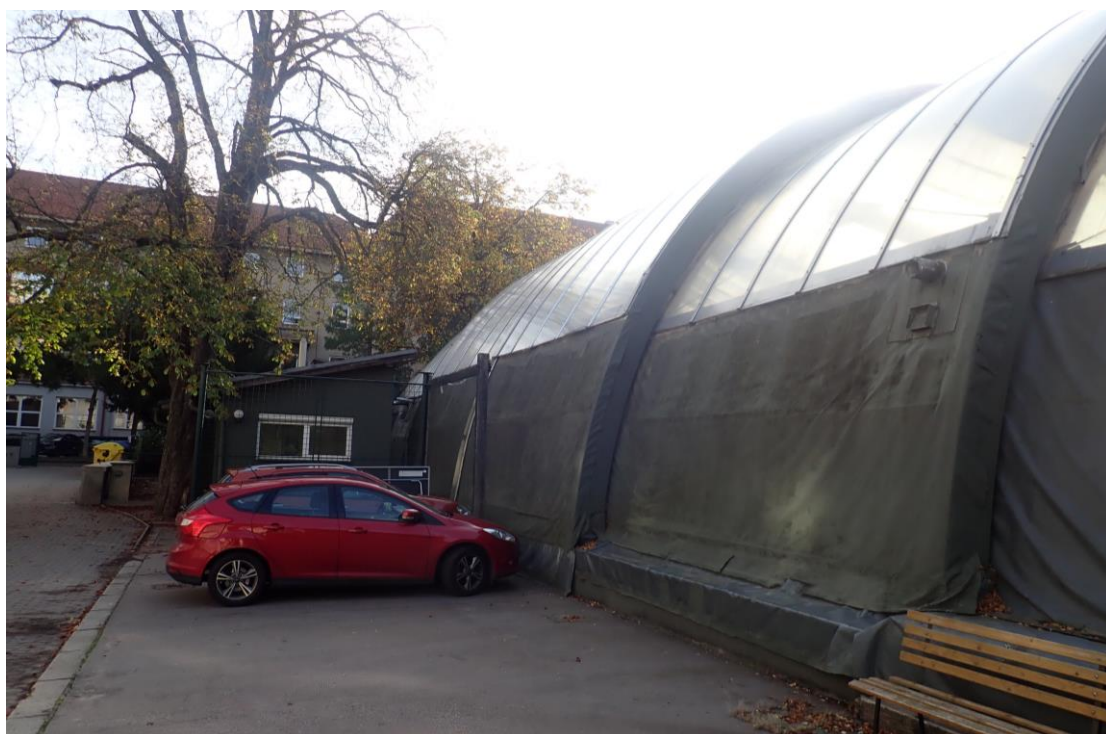
Obr. 1 Pohled na stavbu haly

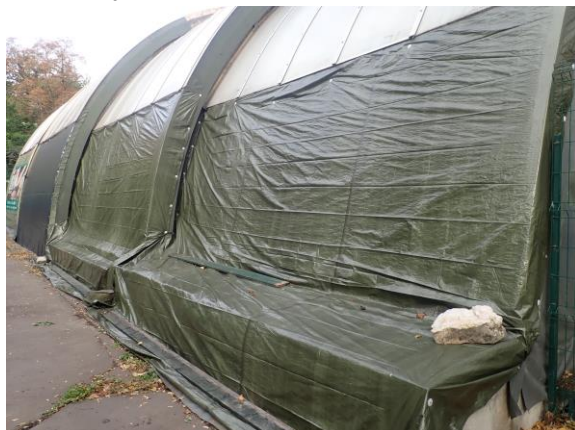
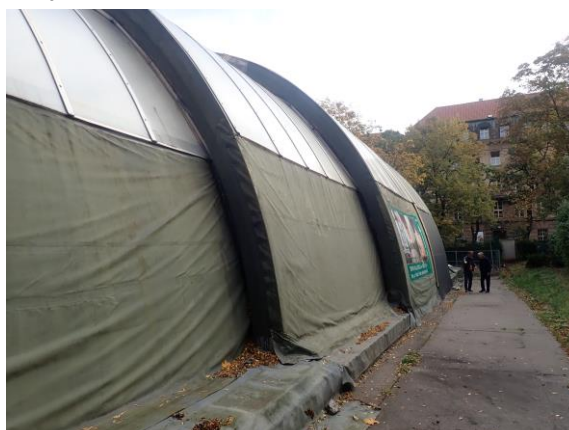
Stav obloukových dřevěných nosníků zjištěn bez známek mechanického a biologického poškození. Opláštění oblouků plastovými komůrkovými deskami, které nahradily původní krycí plachty, jsou bez viditelného poškození a přes desky nezatéká srážková voda. Dřevěné opláštění spodní části oblouku je z venkovní strany překryto krycími plachtami s pevným uchycením. Vnitřní strany dřevěných výplní je v celkově dobrém stavu. Nalezeny jednotky prken s opotřebovanými konce u uchycení.

Obr. 6 Výplně sekcí stěn – pohled z venkovní strany

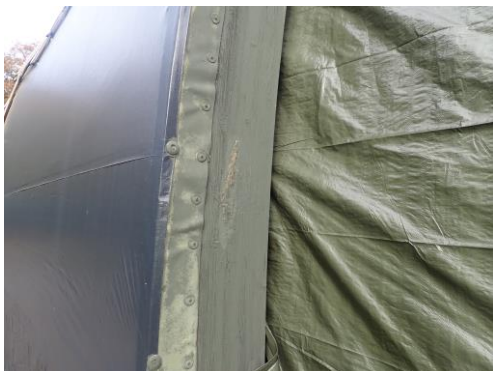
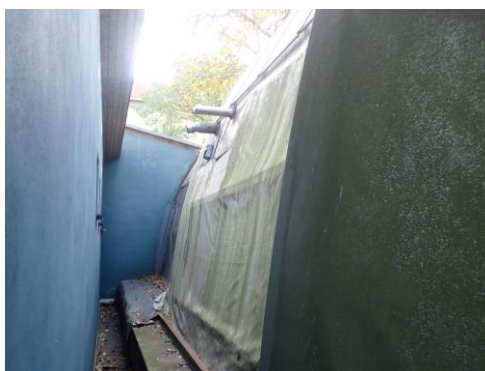
Povrch oblouků haly je tvořen kombinací dřevěného obložení a plastových desek. Dřevěné obložení překryto pevně uchycenými krycími plachtami. Na odhalené části bez vad.

Obr. 13 Úpravy vnějšího povrchu – hala s překrytím plachtami

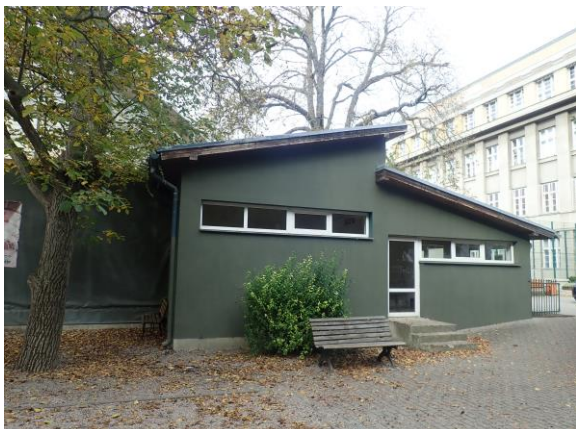
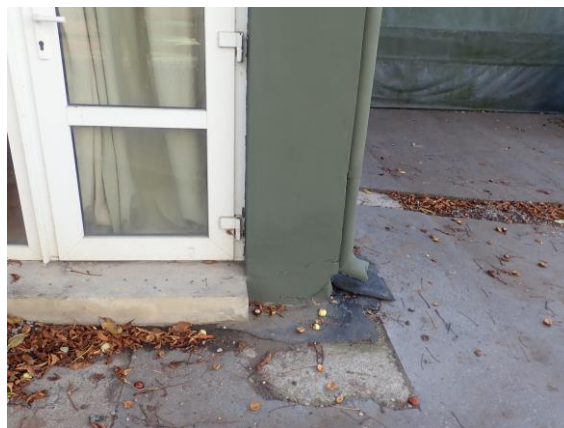
Přístavba má vnější povrchy provedeny nátěrem fasádní barvou. Základ tvořící sokl je bez nátěru. Schody jsou bez povrchové úpravy.

Obr. 14 Úpravy vnějšího povrchu přístavby

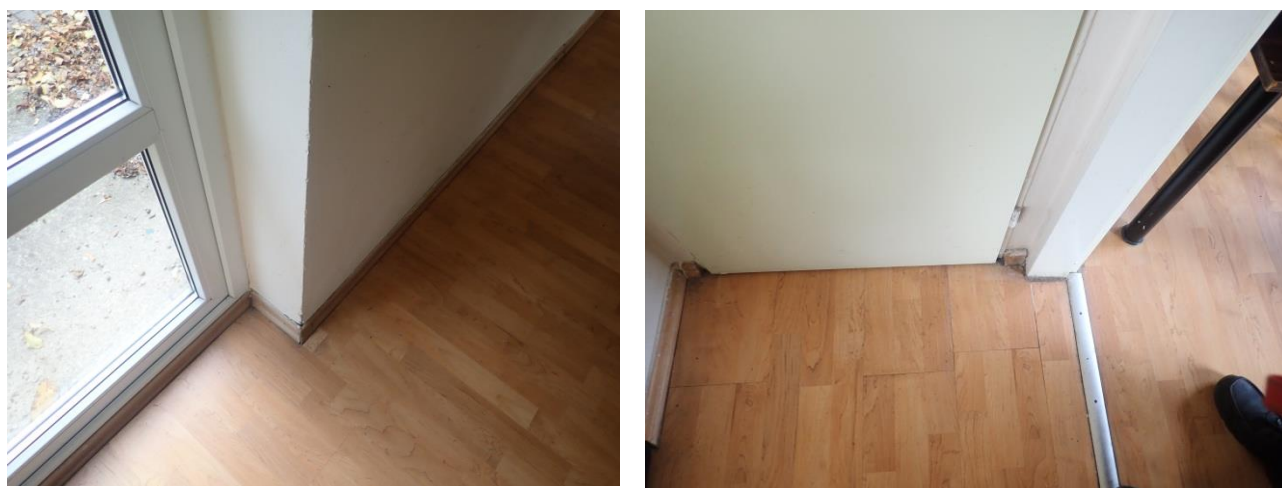
Obr. 17 Vnější a vnitřní dveře s osazenou přechodovou lištou

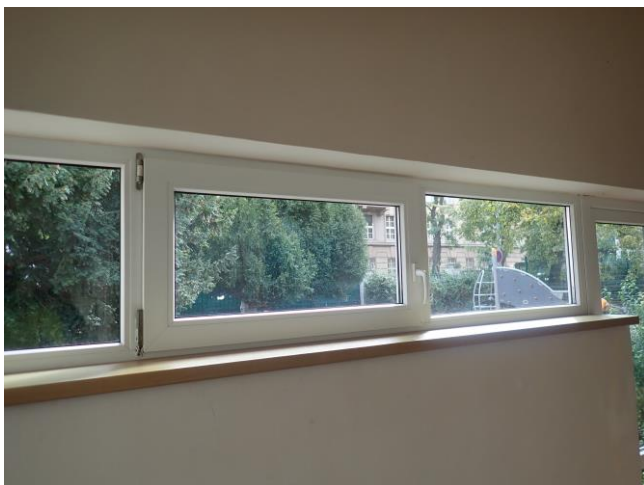
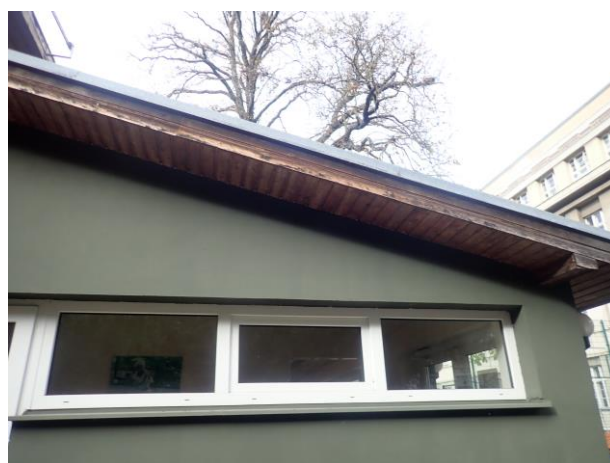
Okna jsou instalována pouze v přístavbě. Jsou plastová s izolačním dvojsklem. Vnitřní parapety lamino, vnější parapety plechové. Funkčnost otevírání ověřena u všech dostupných oken a dveří v objektu.

Obr. 18 Okna

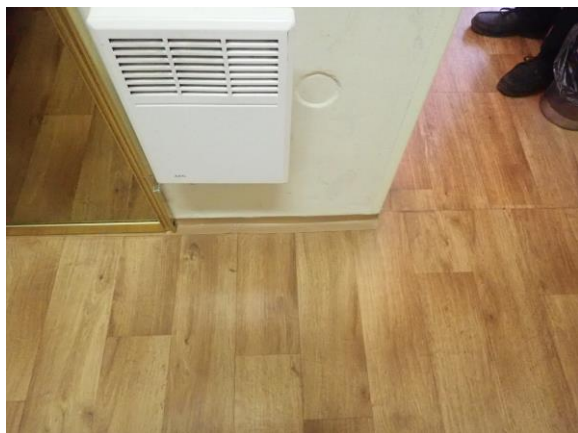
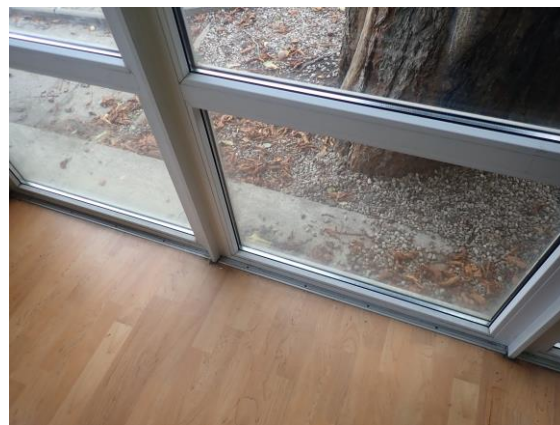
Obr. 21 Lamelová podlaha - dřevěná

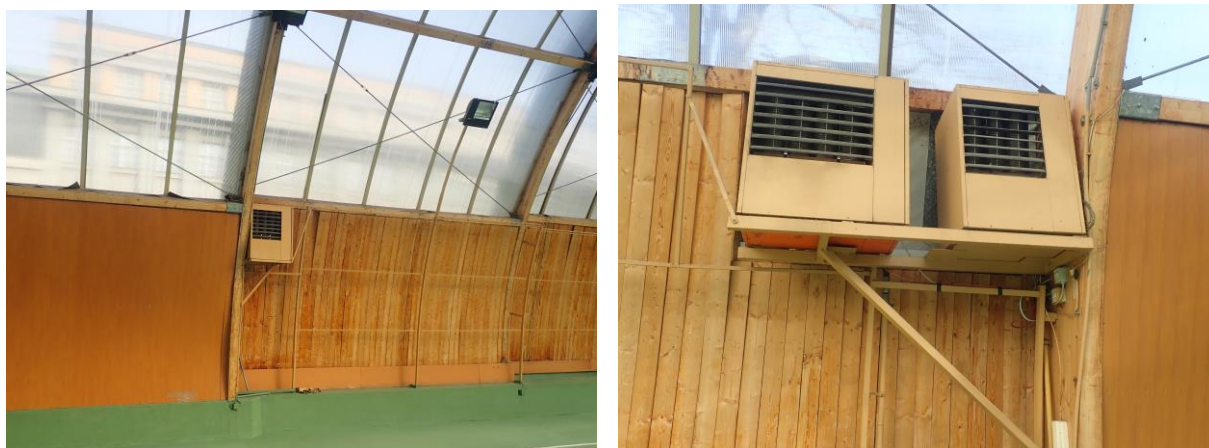
Hala je vytápěna plynovými teplovzdušnými přímotopy, celkem 3 ks. Plynový rozvod veden při stěně haly na samonosné ocelové konstrukci. Odtah zplodin veden přes stěnu haly do venkovního prostoru, viz obr. 1 a 13.

Obr. 22 Vytápění haly – plynové přímotopy tzv. Robury

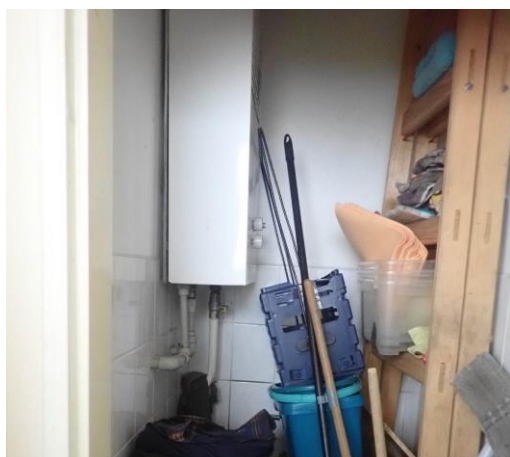
Obr. 22 Ohřev TUV s přívodem plynu

Přiveden do technické místnosti k ohřevu TUV a do haly k teplovzdušným přímotopům.
